**SUZUKI**  
Präzision für die Freizeit

# SUZUKI

# INFORMIERT

Luftfiltergehäuse LJ 80 ab Fg. Nr. 509 926

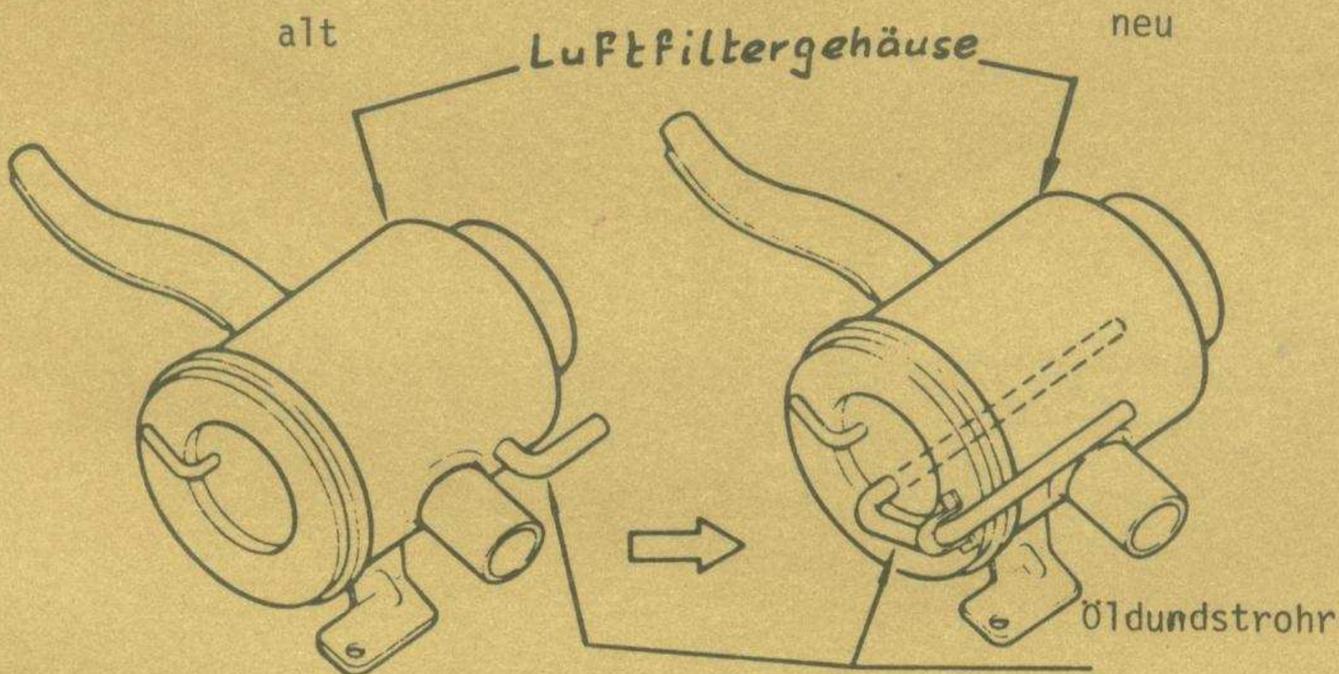
Bedingt durch die Bauart des bisherigen Luftfiltergehäuses konnten sich die Motoröldämpfe über den Ventildeckel im Luftfiltergehäuse in Form einer größeren Ölmenge niederschlagen.

Durch eine andere Einteilung des Öldunstrohres (s. Abb.) wird dem Niederschlagen der Öldämpfe entgegengewirkt.

Die neue ET-Bestell Nr. lautet: 13701-73004-000 (Luftfiltergehäuse)  
 bisher: 13701-73003-000

PS: Durch Höherlegen des Öldunstschiauches des alten Systems (Schlaufe nach oben) kann auch verhindert werden, daß sich Öldämpfe im Luftfilter niederschlagen.

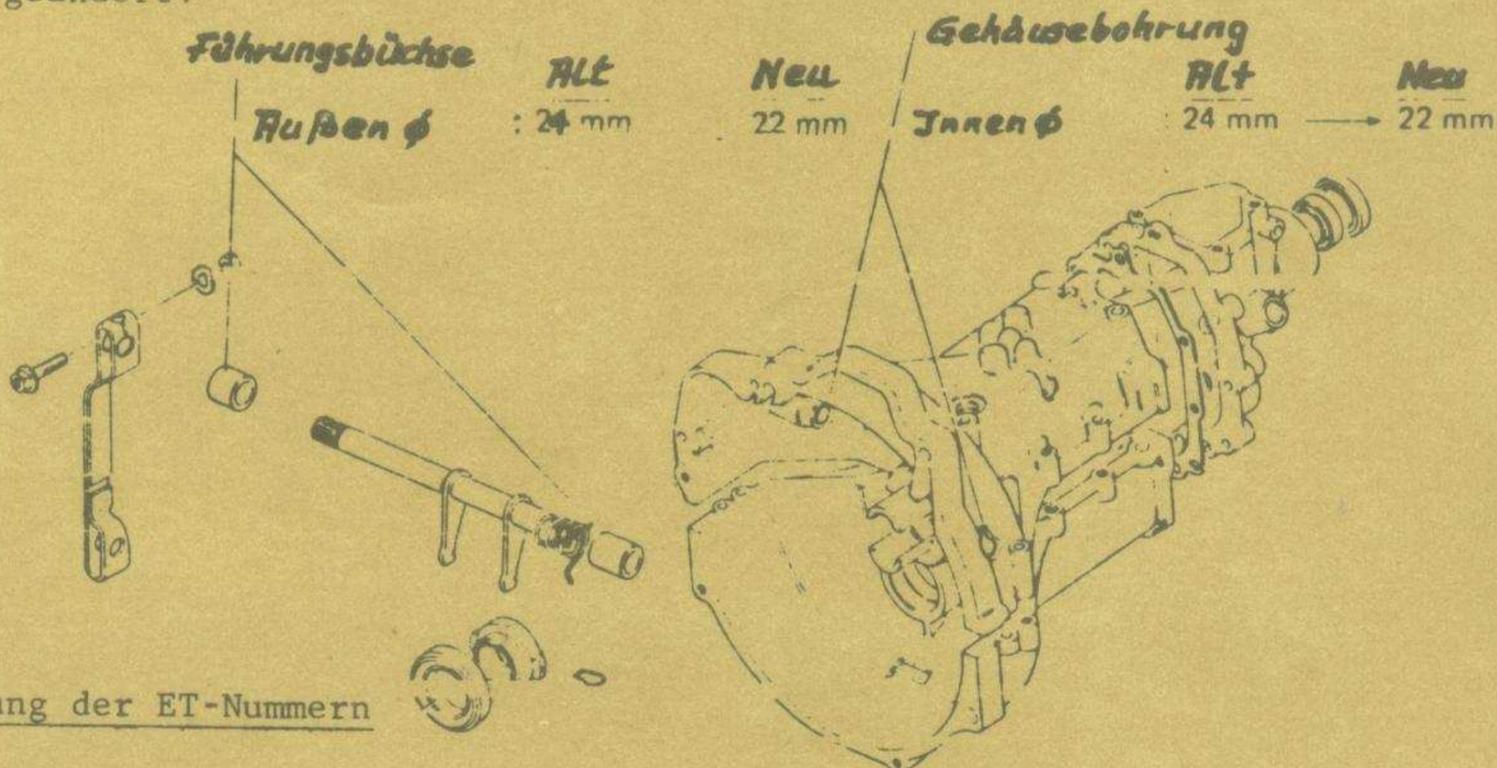
1. Beim LJ 80 wurden ab der Fahrgestell Nr. LJ 80-510814 (Septemberproduktion 1980) die Führungsbuchsen der Kuppelungsaustrückwelle, sowie die entsprechenden Aufnahmebohrungen im Getriebegehäuse wie auf der Skizze ersichtlich, geändert.

Teil	ET Nr. alt	ET Nr. neu	Anzahl	Fahrzeugtyp
Führungsbuchse	09300-14009-000	09300-14010-000	2	LJ80
Getriebegehäuse	24700-73812-000	24700-73813-000	1	LJ80

Zur Beachtung: Die alten/neuen Getriebeteile sind untereinander nicht austauschbar.

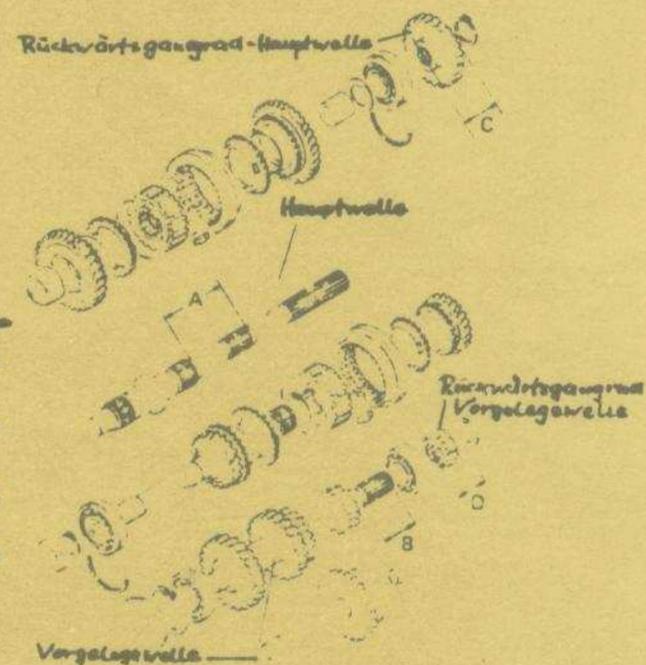
ab Fahrgestell Nr. 509569 sind folgende Änderungen vorgenommen worden:

1. Getriebe-Ausgangswellen (Hauptwelle)
2. Vorgelegewelle
3. Rückwärtsgangrad der Ausgangswellen
4. Rückwärtsgangrad der Vorgelegewelle

Alt	Neu
A =	62,9 mm	63,3 mm
B =	34,0 mm	28,1 mm
C =	25,9 mm	20,0 mm
D =	25,9 mm	20,0 mm
ET Nr.		
Hauptwelle	24121-63200-000	24121-63201-000
Vorgelege	24130-73000-000	24130-73001-000
R.-Gangrad Hauptwelle	24681-73000-000	24681-73001-000
R.-Gangrad (Vorgelege- welle)	24671-73000-000	24671-73001-000

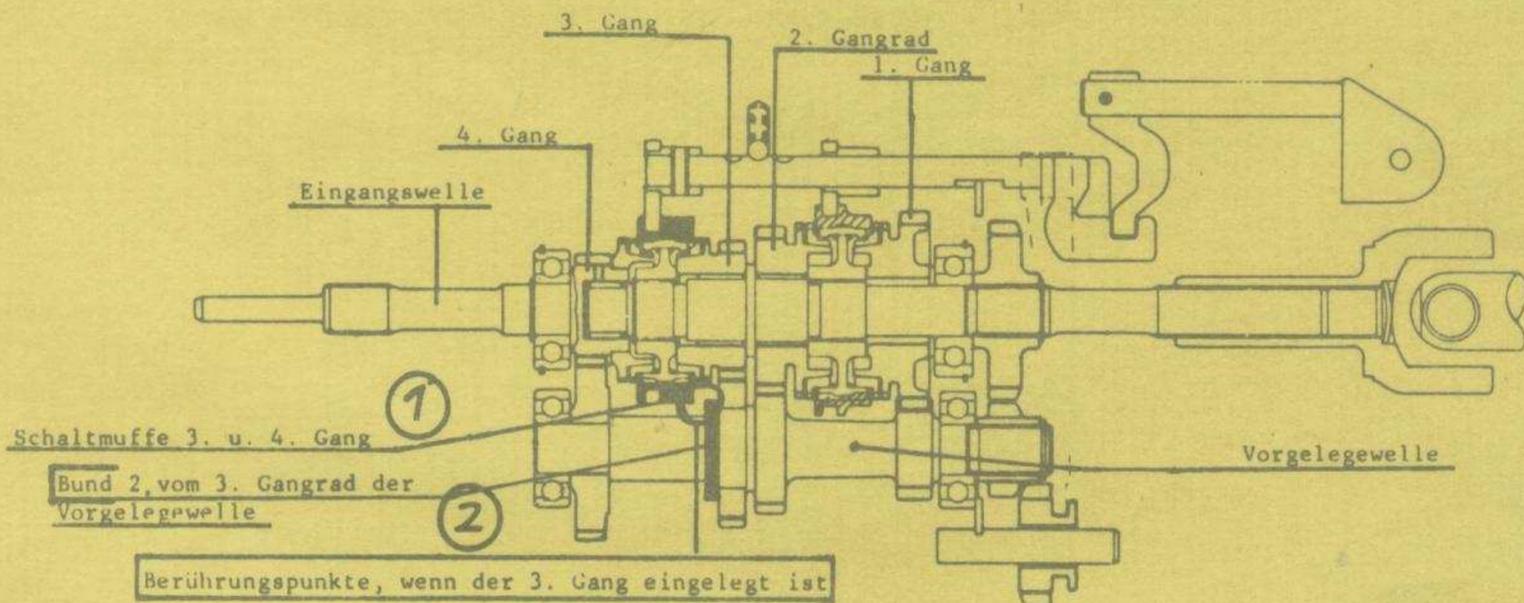
bei einigen Fahrzeugen tritt ein Schleifgeräusch im 3. Gang im Fahrtrieb auf.

Ursache: Bei eingelegtem 3. Gang berührt die Schiebemuffe ① den Bund ② des 3. Gangrades von der Vorgelegewelle. (s. Abb.)

Die Kante "A" der Schiebemuffe so abschleifen, das keine Berührung mehr mit dem Bund stattfindet.

Für die Arbeitszeit vergüten wir lt. Richtzeit-Nr. 24-011 = 5.00 h.  
 Für das Abschleifen der Schiebemuffe vergüten wir lt. Richtzeit Nr. 00-000 = 0.50 h.

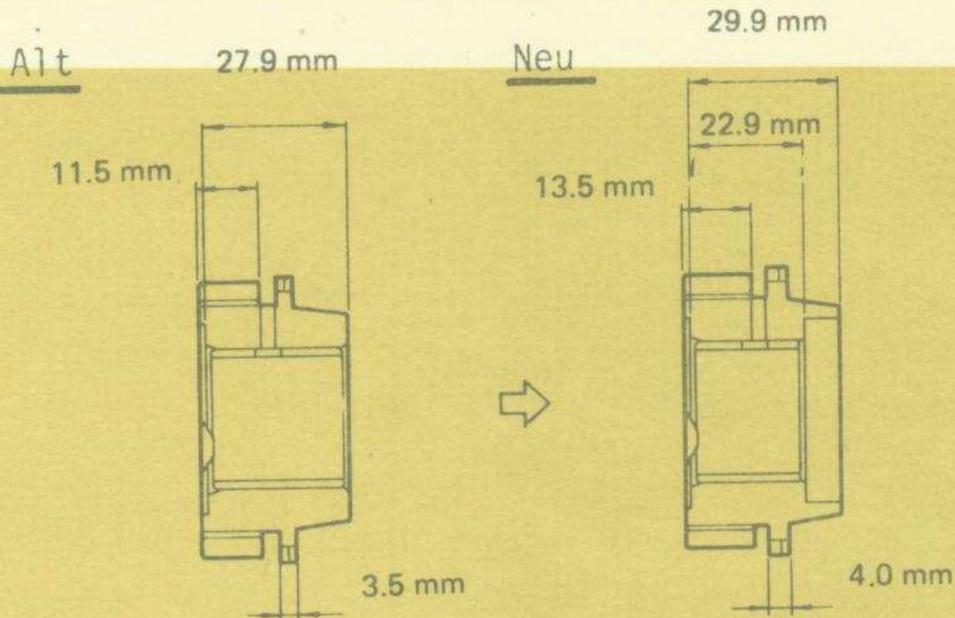
1. 3-Gangrad

Das Getriebe wurde in den Bereichen 2-Gangrad, 1-Gangrad, Hauptwelle, 3-Gangrad, Eingangswelle, Vorgelegewelle und Getriebegehäuse wie folgt modifiziert:

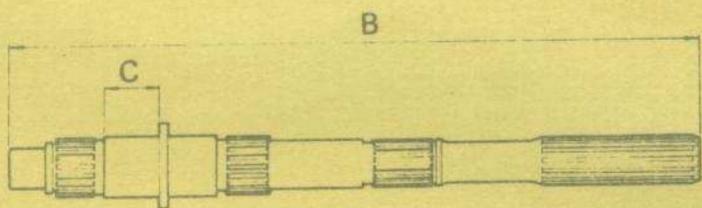
3. Hauptwelle

Alt	Neu
B: 290 mm	285 mm
C: 24 mm	19 mm

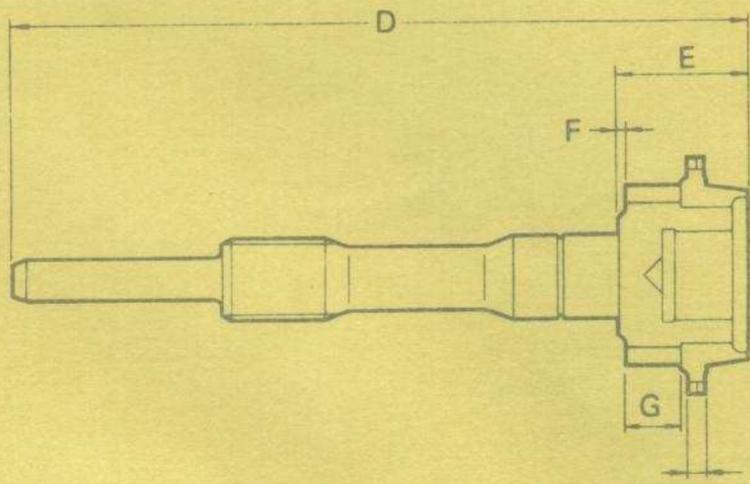
4. Eingangswelle

Alt	Neu
D: 180 mm	178 mm
E: 33 mm	31 mm
F: 3.0 mm	1.5 mm
G: 14.0 mm	13.5 mm
H: 3.5 mm	4.0 mm

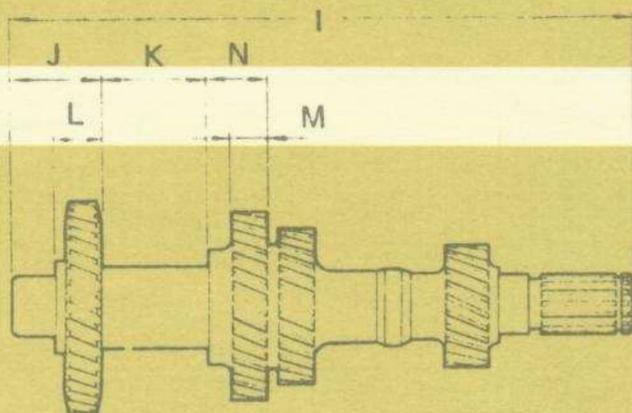
Nummer Vorgelege

LJ80	Alt	Neu
I	196.6 mm	201.6 mm
J	29 mm	32 mm
K	35.5 mm	32.5 mm
L	15.0 mm	18.0 mm
M	12.0 mm	14.0 mm
N	20.0 mm	25.0 mm
ST90	I: 196.6 mm → 201.6 mm	
	L: 15.0 mm → 20.0 mm

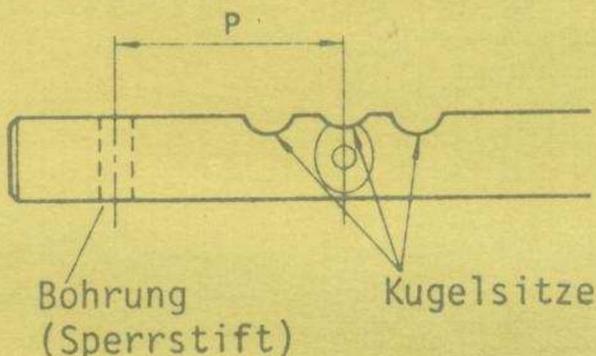
## 3/4-Gang-Schaltwelle

Alt	Neu
P:	31 mm	33 mm

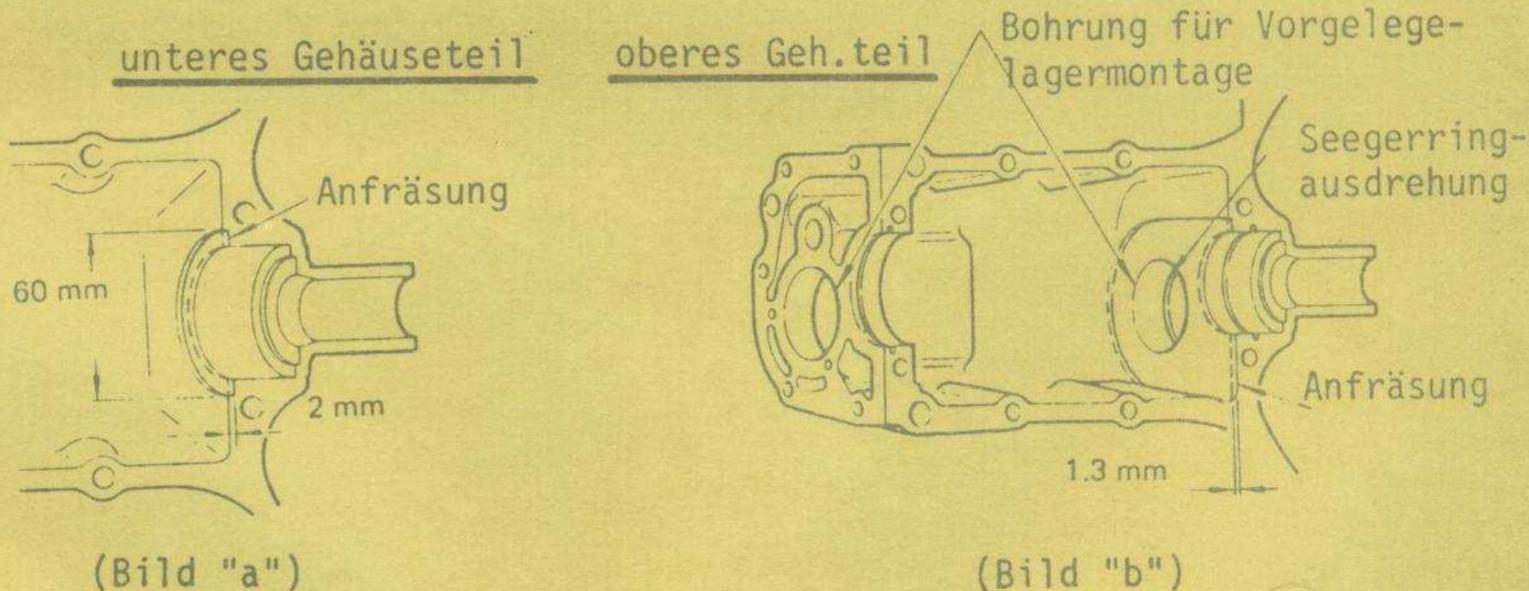
Getriebegehäuse: - Die beiden Gehäuseteile wurden innen angefräst (Bild "a")  
 - Die Seegerringausdrehung im unterem Gehäuseteil wurde um 5mm in Richtung Kupplung vorgenommen (Bild "b")

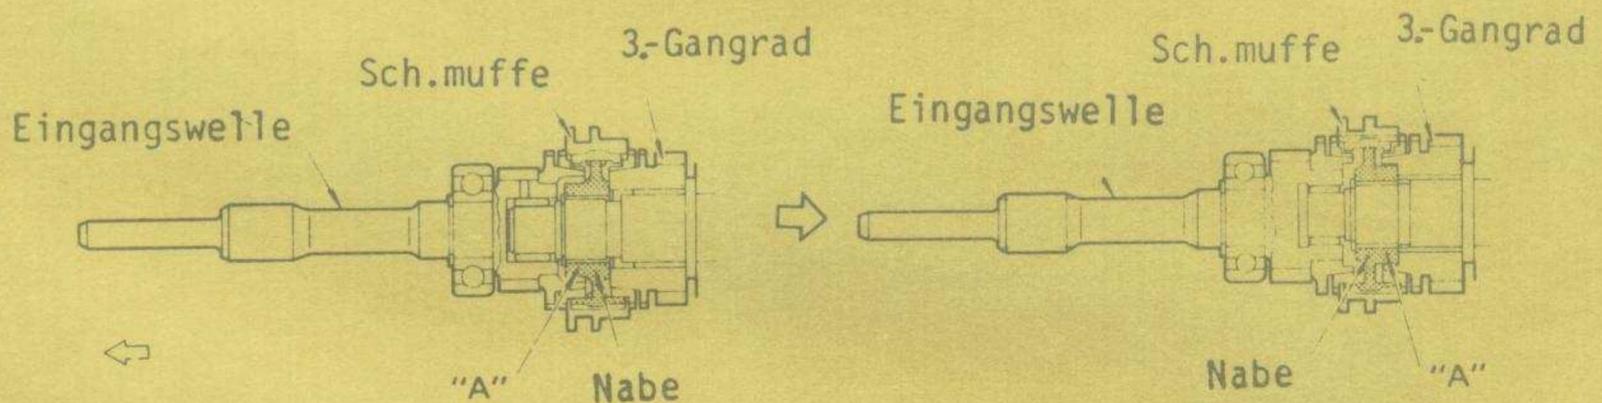
Hinweis : Mit der Modifikation ändert sich die Einbaurichtung der Nabe "A" der Schiebemuffe

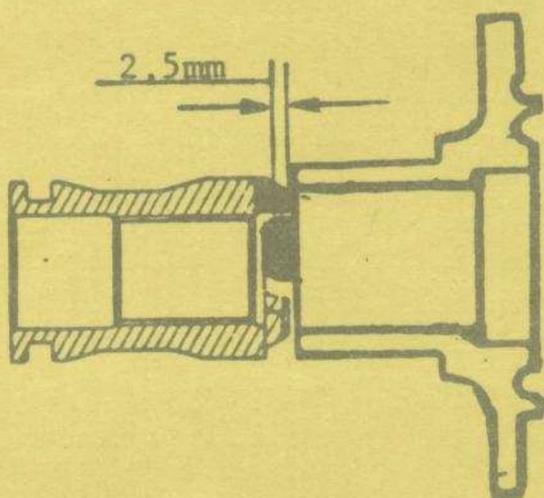
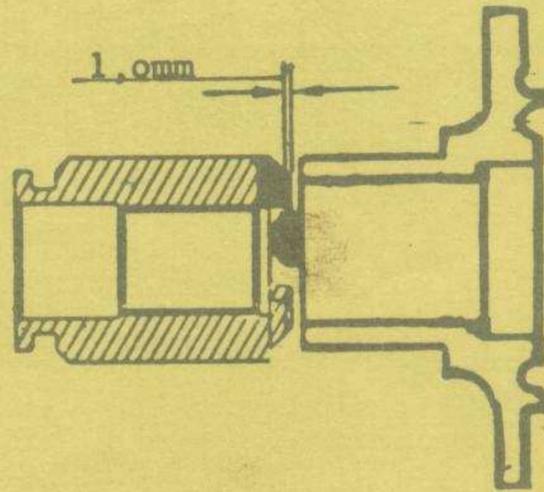
3. Der Eingriff der Verzahnung hat sich geändert (s. Abb.). D. h., wenn die Sperre im Fahrbetrieb benutzt wird, springt die Sperrmuffe über. Es soll damit verhindert werden, daß kein größerer Schaden entsteht.

ACHTUNG: Wenn die Sperre mehrmals überspringt, werden die Kanten der Verzahnung beschädigt. Dieser Schaden kann auch erfolgen, wenn die NEUE Sperrmuffe in das alte Differential eingebaut wird.

Die Differentialsperre ist nur in Verbindung mit der Handbremse beim Parken zu betätigen und zwar an Steigungen bzw. bei Gefällen. Wir verweisen auf den Hinweis in der Bedienungsanleitung, Seite 28 u. 29.

- Die Differentialsperre soll beim Parken zusätzlich zur Handbremse eingeschaltet werden.
- Sie soll nicht auf festem Untergrund benutzt werden.
- Ein Kurvenfahren mit eingeschalteter Differentialsperre ist auf alle Fälle zu vermeiden.

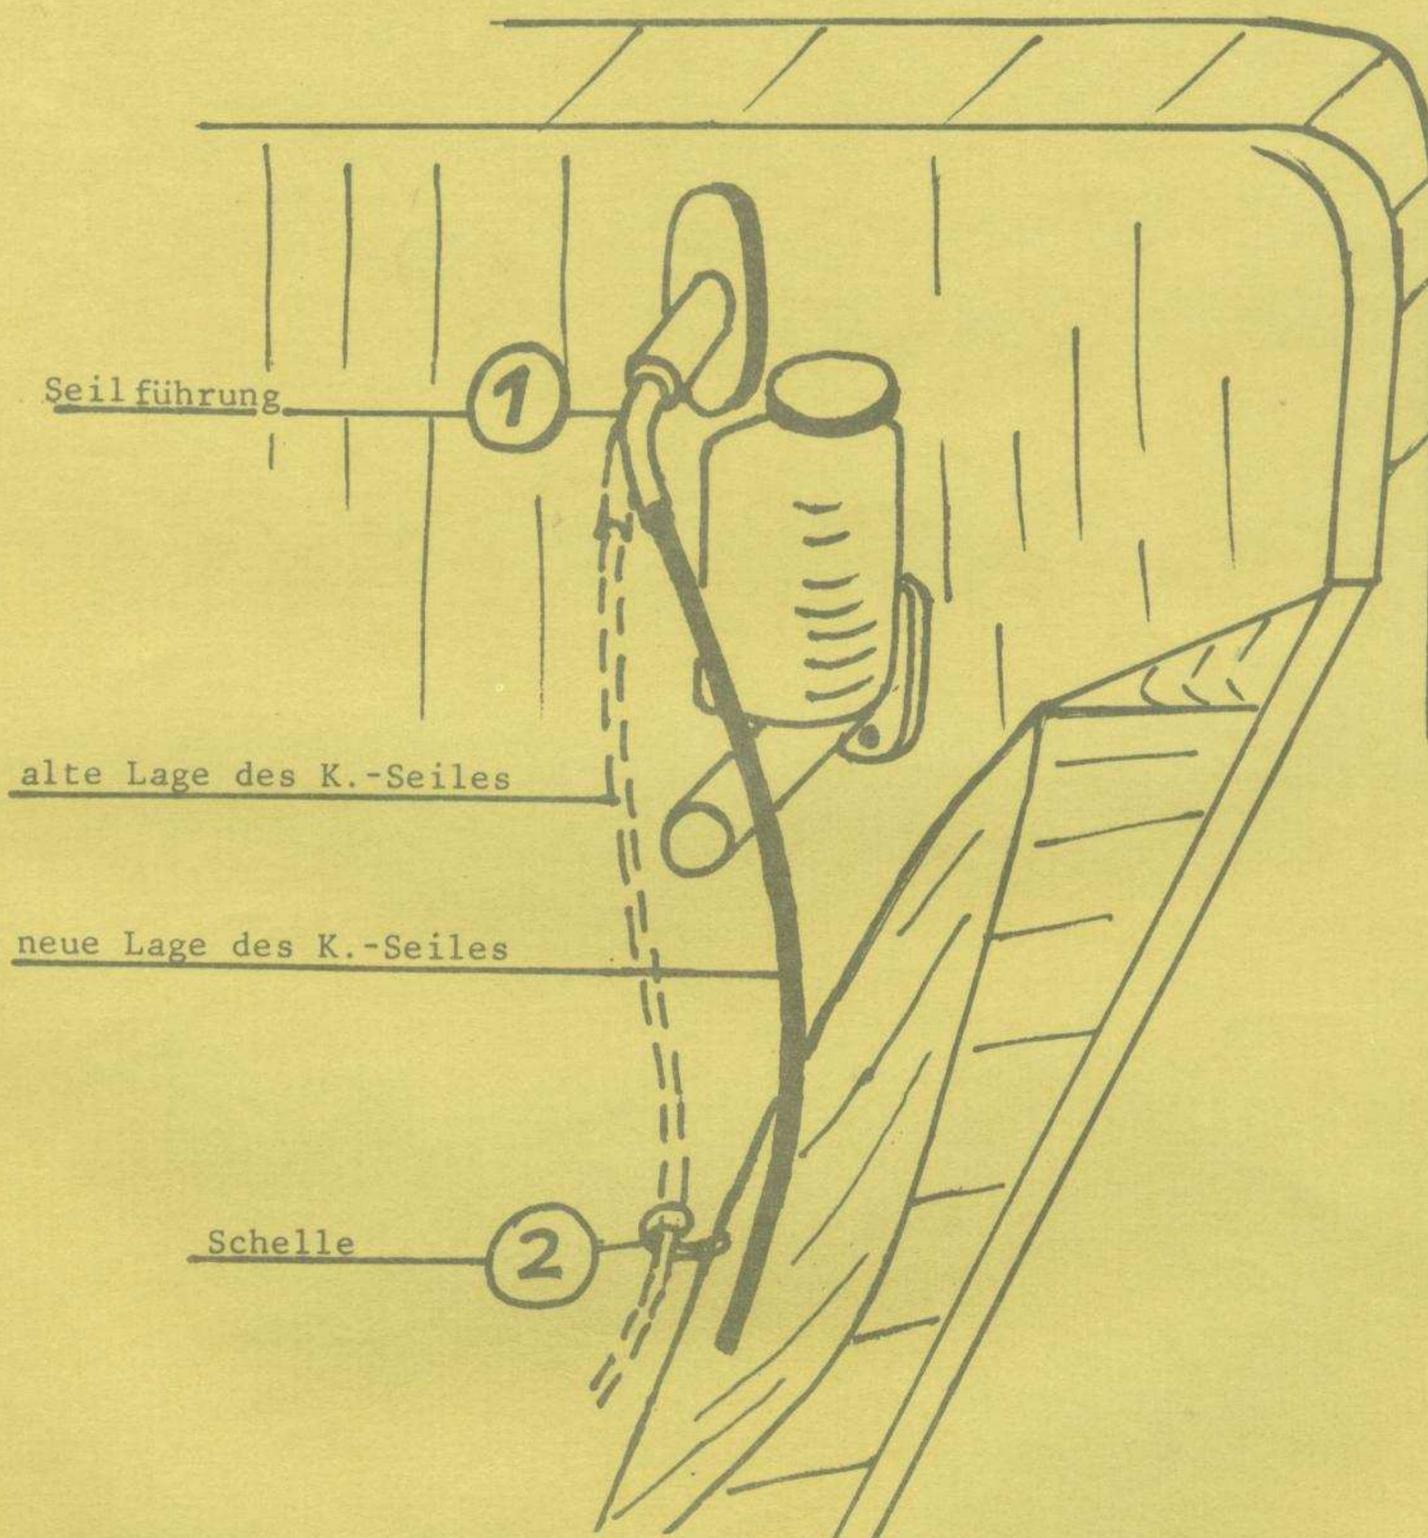
LJ80 -Kupplungsseil arbeitet ruckweise

Ursache: Das K.-Seil hat zu scharfe Bögen

Abhilfe: Durch Verdrehen der Seilführung ① nach links, sodaß das K.-Seil über den Bremsflüssigkeitsbehälter geführt wird. Die Schelle ② öffnen und das K.-Seil frei durchhängen lassen.
