SUZUKI
Präzision für die Freizeit

INFORMIERT

Nummer Datum
001/Dez. 80Abteilung
T E C H N I KBereich
Elektr./Kraftstoffanl.

Vergaservereisung - Tankentlüftung LJ 80

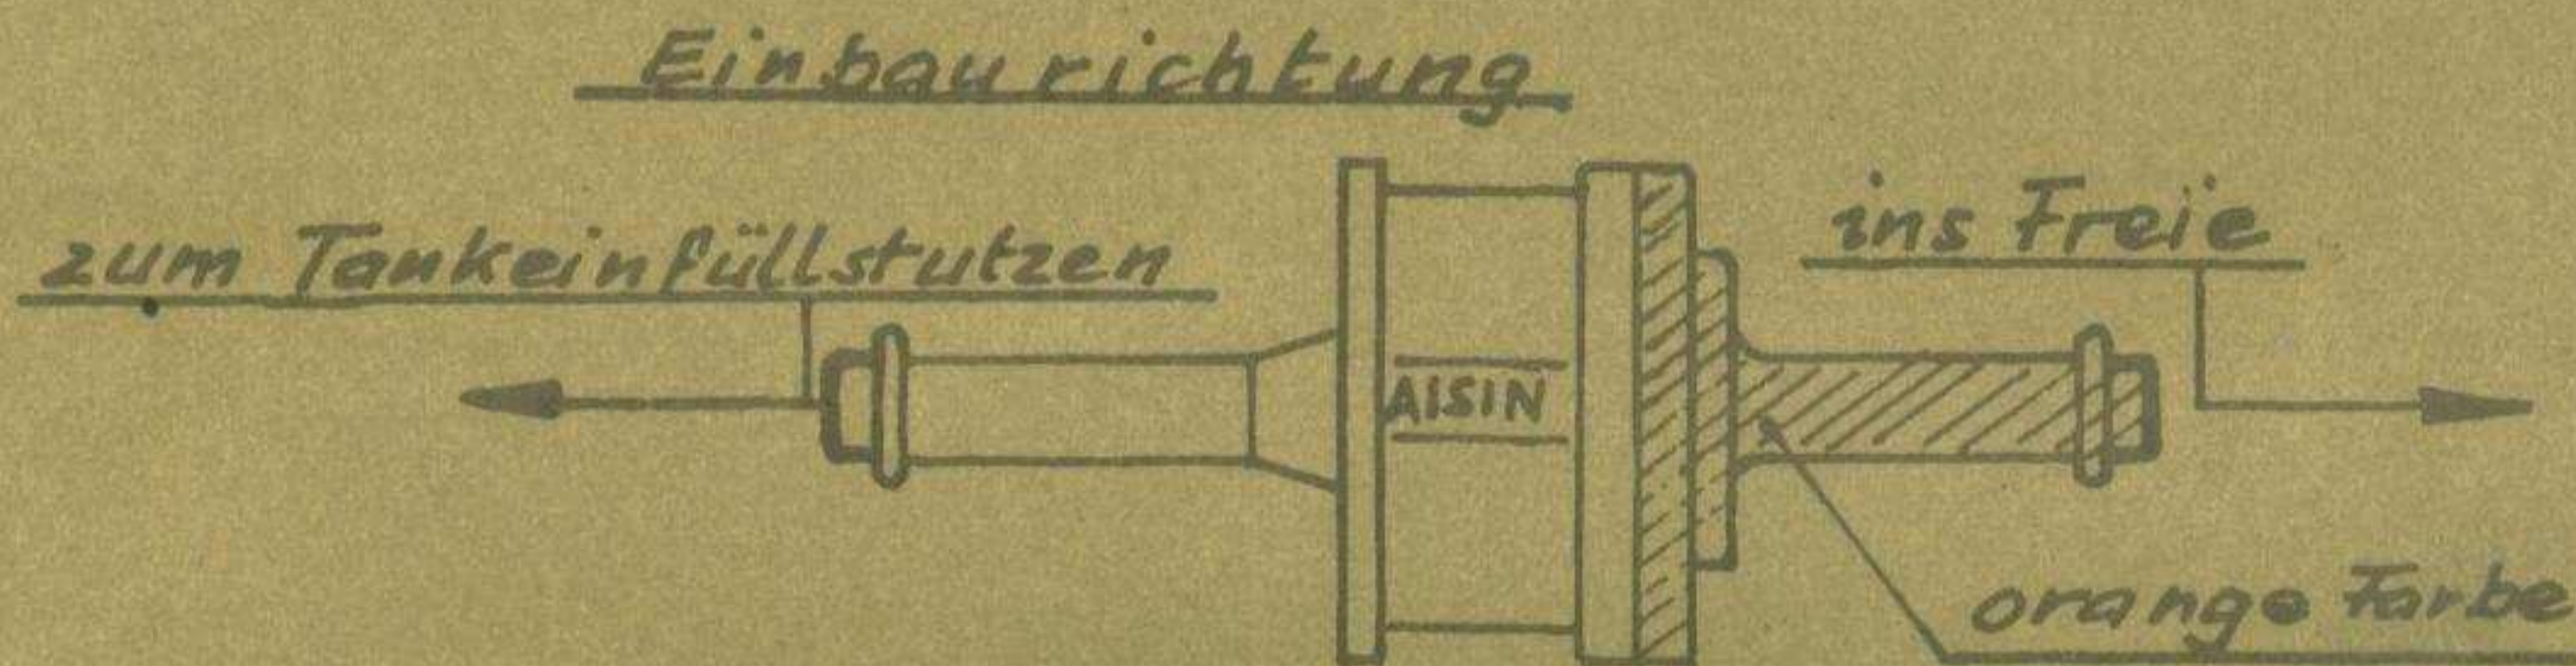
1. Tankentlüftungsschlauch führt nicht ins Freie.
2. Schlauchbinder sind nicht festgezogen.
3. Poröse bzw. defekte Benzinschläuche.
4. Be- und Entlüftungsventil falsch eingebaut, bzw. defekt.

Arbeitsweise: Von der orangenen Seite läßt sich leicht Luft durchblasen, während von der anderen Seite mit erhöhtem Druck die Luft durchgeblasen werden kann.
Das heißt: Die Tankbelüftung geht leichter damit kein Vacuum im Tank entsteht.
Bei einem bestimmten Überdruck im Tank macht das Ventil erst auf und dabei kann auch ein Geräusch entstehen.

- zu 1. Tankentlüftungsschlauch ins Freie verlegen.
Die Abdichtung zwischen Karosserie und Schlauch überprüfen.
- zu 2. Schlauchbinder nachziehen.
- zu 3. Schläuche austauschen.
- zu 4. Be- und Entlüftungsventil überprüfen, richtig einsetzen, bzw. austauschen.
