**SUZUKI**  
Präzision für die Freizeit

# SUZUKI

# INFORMIERT

Luftfiltergehäuse LJ 80 ab Fg. Nr. 509 926

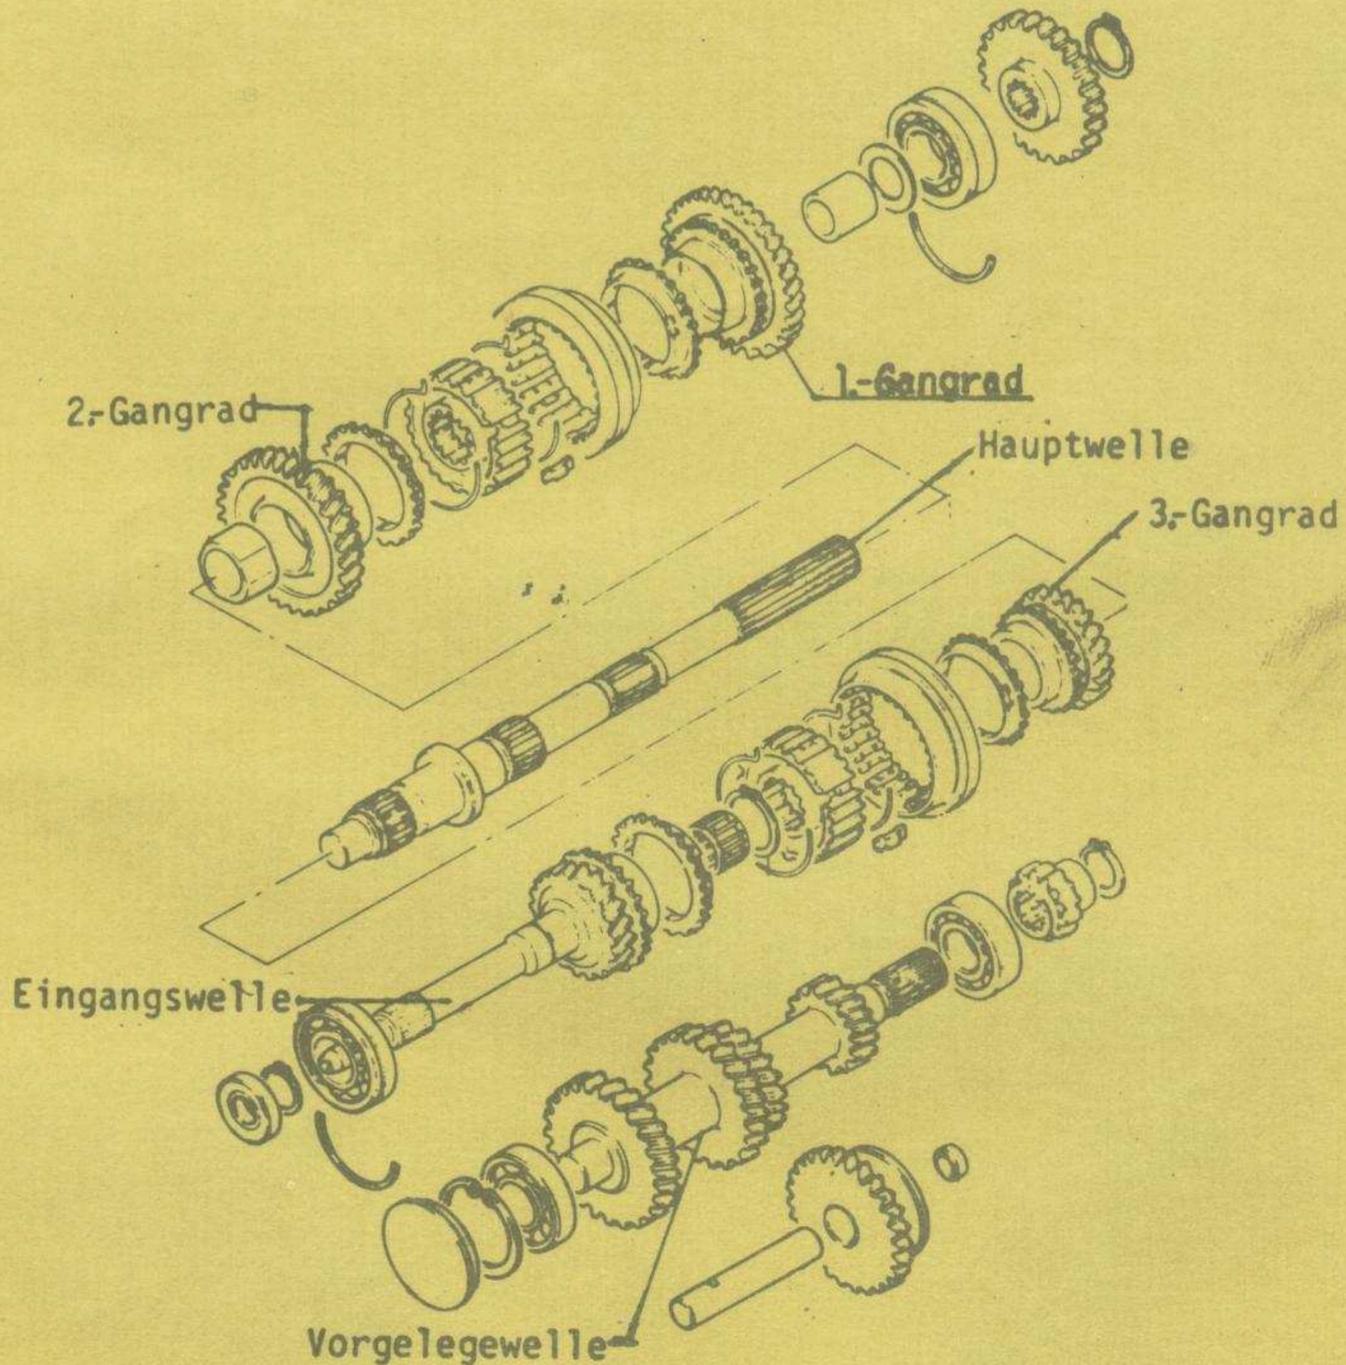
Das Getriebe wurde in den Bereichen 2-Gangrad, 1-Gangrad, Hauptwelle, 3-Gangrad, Eingangswelle, Vorgelegewelle und Getriebegehäuse wie folgt modifiziert:

Das ST90-Getriebe wurde ausschliesslich in den Bereichen Getriebegehäuse und Vorgelege modifiziert.
